Máquinas Eléctricas Rotativas 2022

Experiencias en el Diagnóstico de un núcleo de estator de un gran generador

Juan G. Osorio C. / Rubén D. Jaimes M. / Jairo A. Palacios
CELSIA CELSIA UNIVALLE

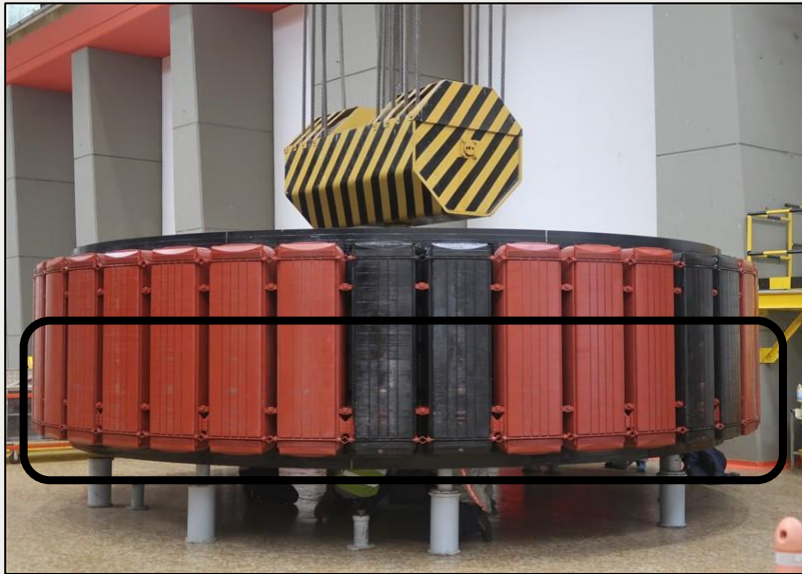
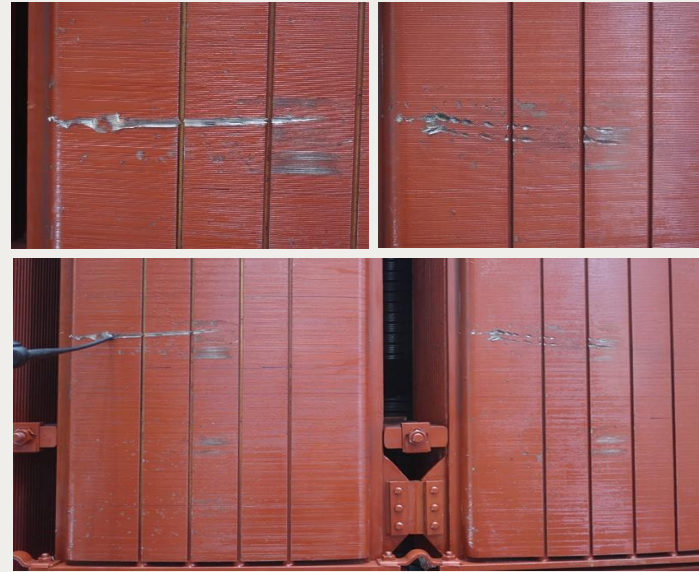
En el núcleo de los 40 polos del rotor se observaron también rayadura en algunos sectores externos de la zapata polar, pero se nota que las rayaduras están más acentuadas en dos de los polos.

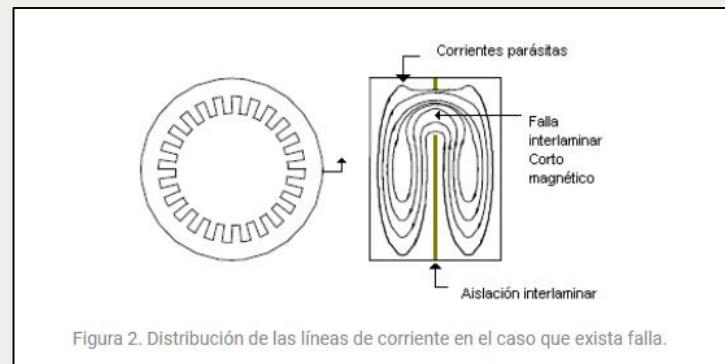
Figura 2. Distribución de las líneas de corriente en el caso que exista falla.

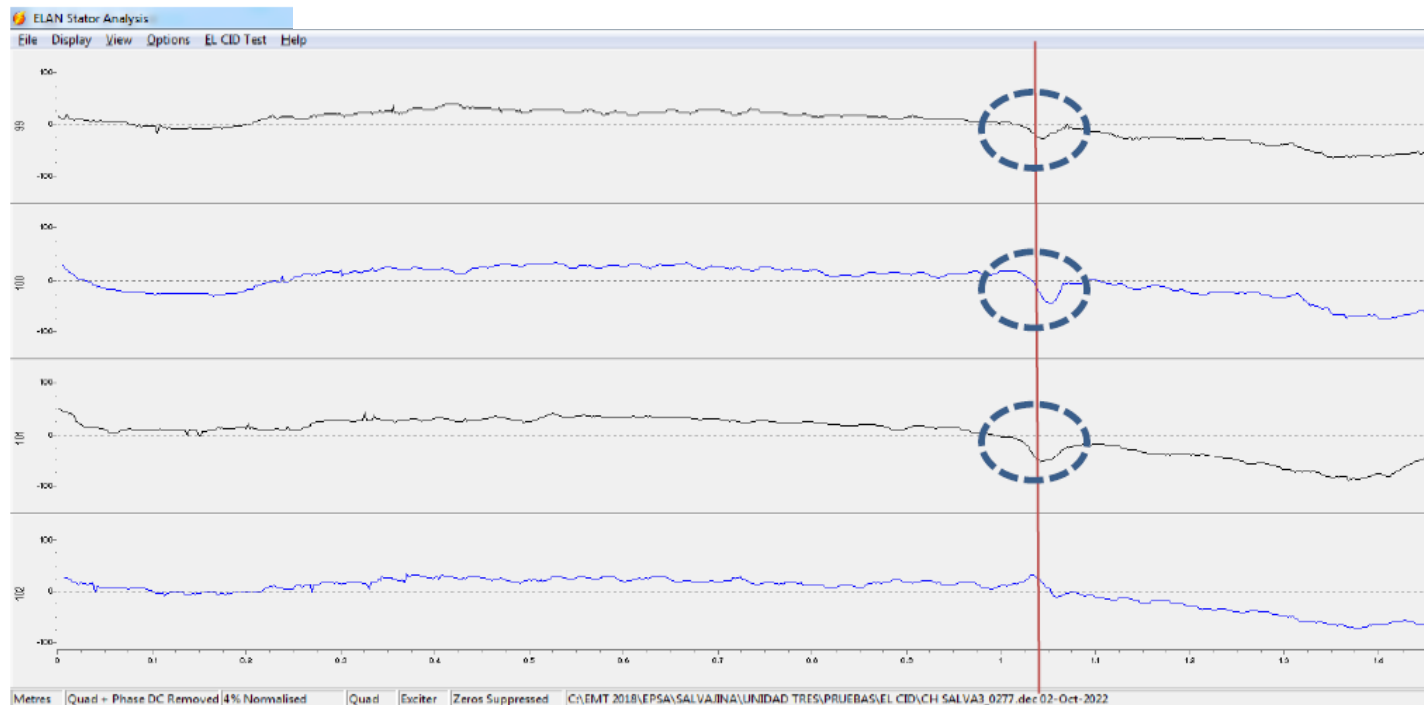
Ranura 99, 100, 101 con corriente de 40 mA,

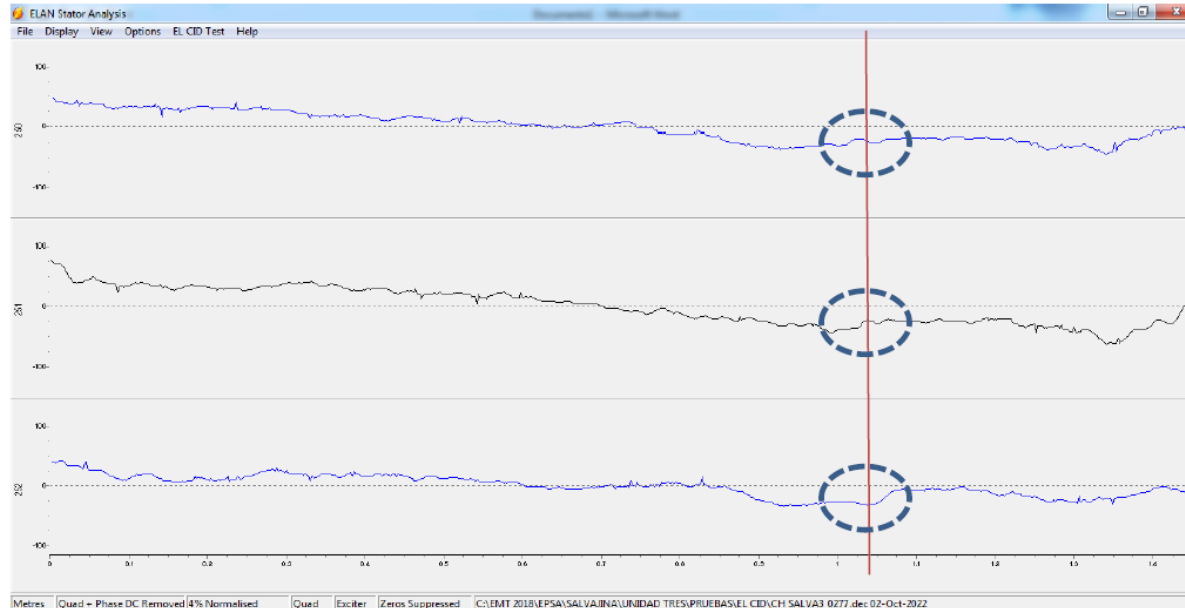
Resultados: No registran corrientes superiores a los 40 mA de corriente de cuadratura en las áreas afectadas.

En la ranura 251 se observa una afectación del núcleo, no se detectan corrientes de cuadratura que indique problemas de cortocircuito en el laminado del núcleo.

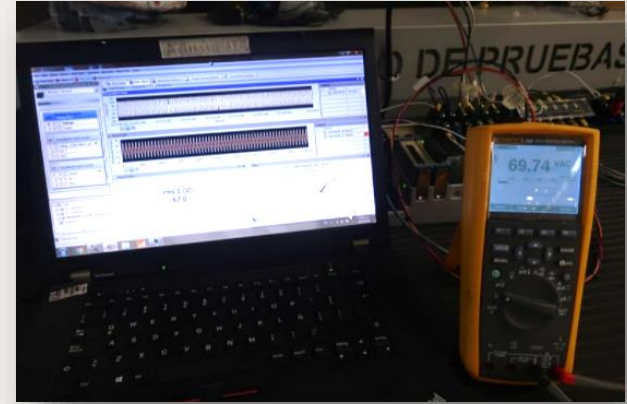
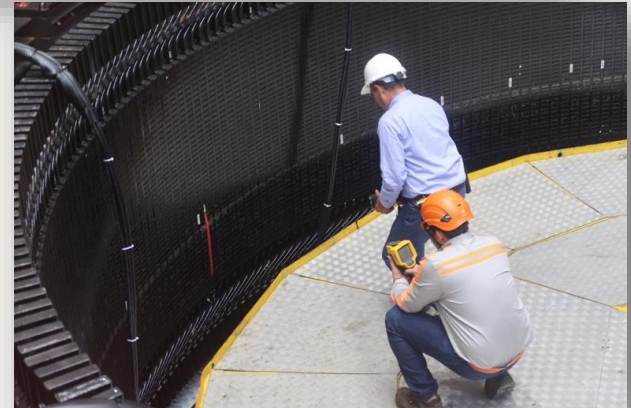
Toroidal (CLT). Realización.

- >> Densidad de campo magnético que requiere la operación nominal del generador.
- >> Calibre del conductor y el número de espiras para la excitación del núcleo.
- >> Medios analíticos del valor de la tensión de la espira sombra que indica la condición de densidad de campo magnético nominal en el núcleo del estator.
- >> Consecución del conductor según calibre calculado y longitudes necesarias de acuerdo al tamaño del generador.
- >> Instalación de cables. Dificultades.
- >> SST personas y el activo.
- >> Iniciar con registros de datos planificados y estricto registro y control de temperaturas.

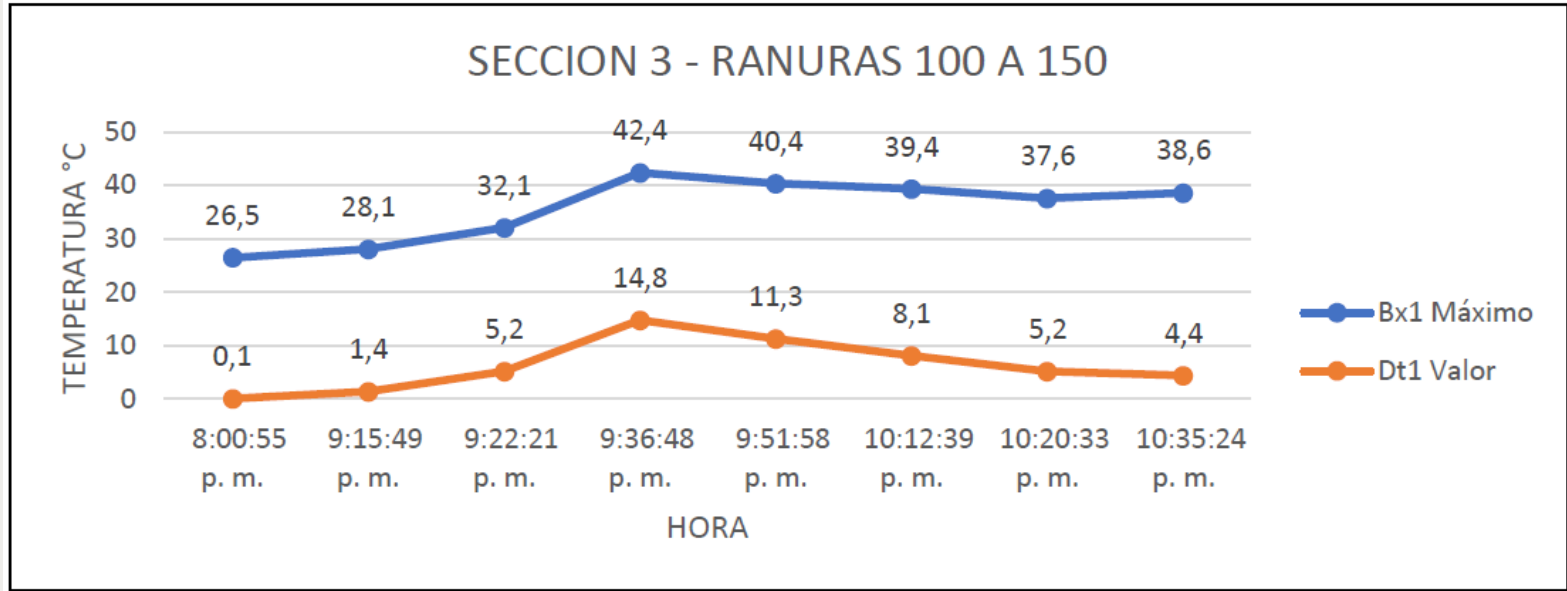
Fecha y hora de la imagen	EQUIPO	Bx1 Máximo	Dt1 Valor
4/10/2022 21:36	SECCION 3 - RANURAS 100 A 150	42.4 °C	14,8 °C

Dt1: Delta de temperatura en °C. Deja inquietudes el valor del delta final !

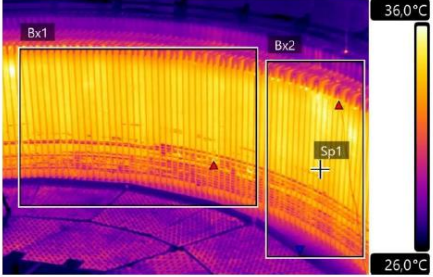
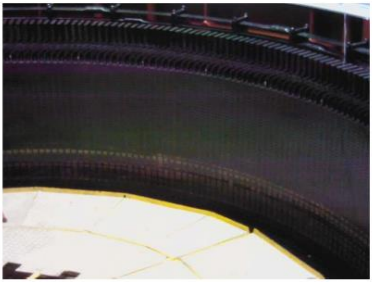
Si es con el Delta final, no se debería reparar!

EQUIPO SECCION 3 - RANURAS 100 A 150	
Tension por espira	69,9V
Tension de prueba	437V
Corriente de prueba	866A

PARAMETROS	
Fecha y hora de la imagen	4/10/2022 10:35:24 p. m.
Nombre del archivo	IR_17337.jpg
Modelo de cámara de la imagen	FLIR T640
Número de serie de cámara de la imagen	55907440
Lente de cámara de la imagen	FOL25
Emisividad del objeto	0,94
Distancia al objeto	7,0 m
Temperatura atmosférica	25,0 °C

TEMPERATURA DE COMPONENTES	
Bx1 Máximo	38,2 °C
Bx2 Máximo	38,6 °C
Líneas	-
Sp1	34,2 °C
Dt1 (Bx2.Max - Sp1)	4,4 °C

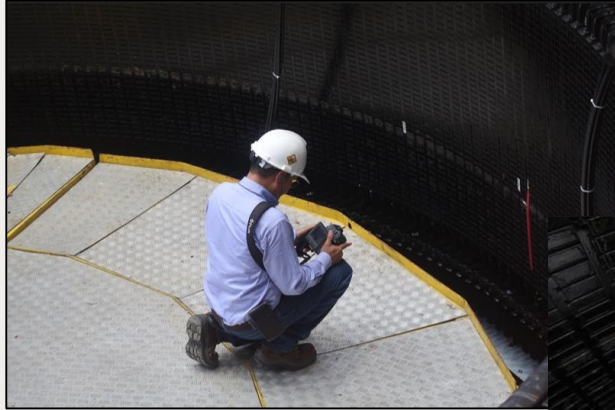
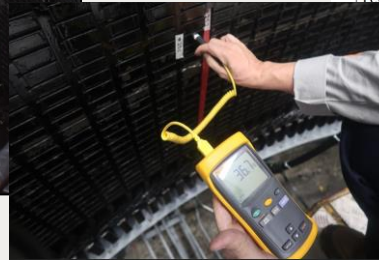
FECHA Y HORA	EQUIPO	Bx1 MAXIMO	Dt1 VALOR
10/10/2022 11:33	RANURA 296 SUPERIOR	41,9 °C	13,1 °C
10/10/2022 11:36	RANURA 101	45,7 °C	16,5 °C

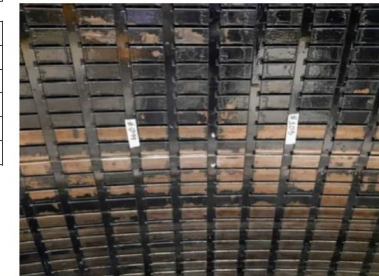
EQUIPO RANURA 101

PARAMETROS	
Fecha y hora de la imagen	10/10/2022 11:36:01 a. m.
Nombre del archivo	IR_17538.jpg
Modelo de cámara de la imagen	FLIR T640
Número de serie de cámara de la imagen	55907440
Modelo de cámara de la imagen	FOL25
Opacidad del objeto	0,95
Distancia al objeto	2,0 m
Temperatura atmosférica	30,0 °C

¡ Se debe realizar medición al interior del núcleo !

¡ Marcar con material visible en cámara termográfica !

TEMPERATURA DE COMPONENTES	
Bx1 Máximo	45,7 °C
Líneas	-
Sp1	29,2 °C
Sp2	29,0 °C
Dt1 (Bx1.Max - Sp1)	16,5 °C

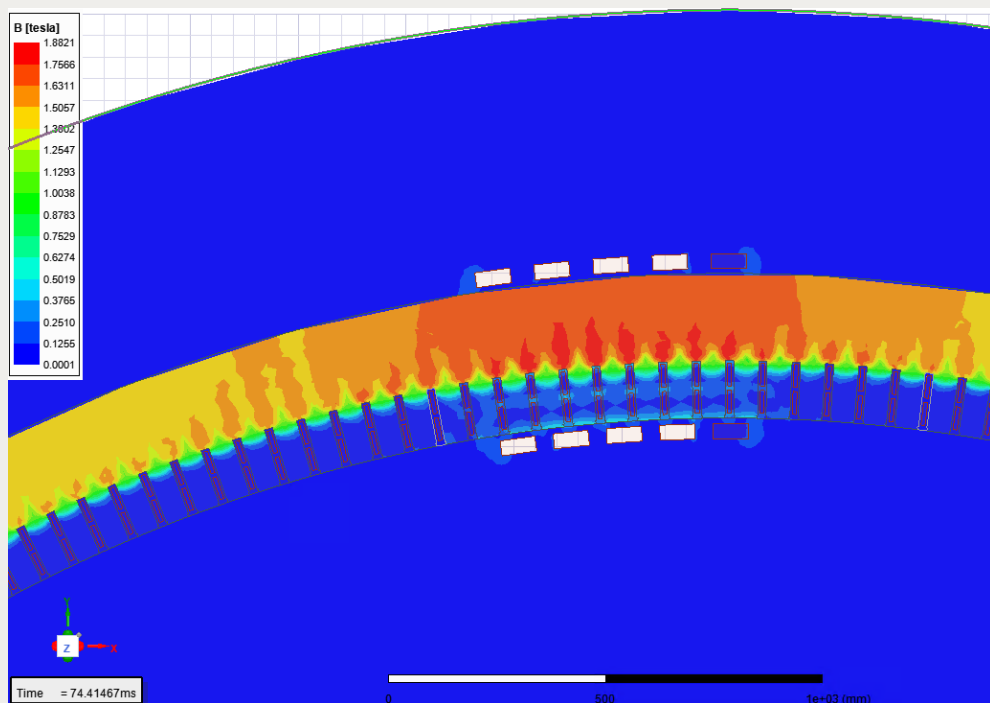
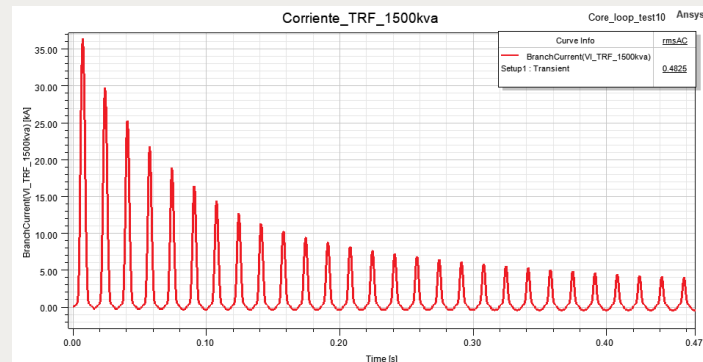
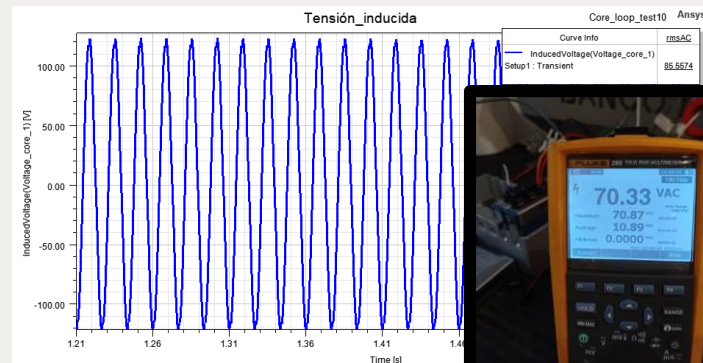
Resultados Simulaciones MEF para identificar el comportamiento del flujo magnético y la cantidad de espiras necesarias para la excitación de la prueba CLT.

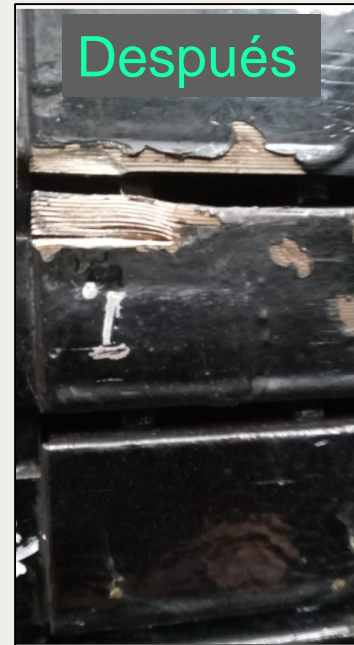
- ✓ Los puntos intervenidos se mejoraron de acuerdo al procedimiento definido. Incrementos menores a 10 °C de acuerdo con la recomendación IEEE 56 2016.
- ✓ El punto que se muestra paso de un delta de temperatura de 15,3 °C a 5,1 °C.
